# 雷赛 PLC/模块产品 FQA 手册

雷赛控制产品管理中心

202305 V1.03

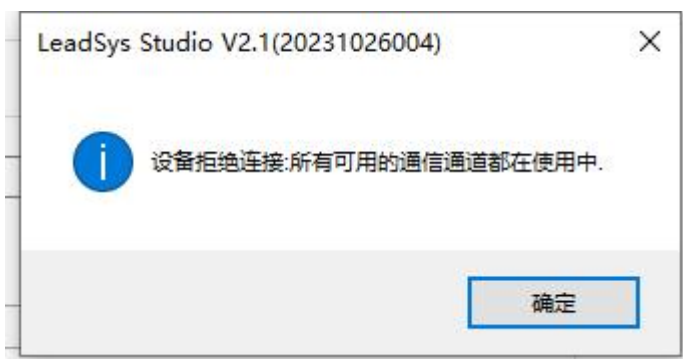
### 2.1.5 设备拒绝连接，所有可用的通信通道都在使用中

问题原因：MC 系列 PLC 仅支持 4 路通道，即：以太网类的通讯最多只能连接 4 路（通过标签通讯或 opc ua 连接的设备数量最多为 4 个）。由于所有 Channel 均已被占用，Leadsys 软件所在的电脑已经无通讯通道可用。如若想了解 PLC 通讯通道的占用情况，可以在 PLC 指令里面输入 channelinfo 进行查看；

解决办法：请重启电脑与 PLC，并且确保标签通讯的设备不大于 4 个，保证预留一个电脑网段接口。

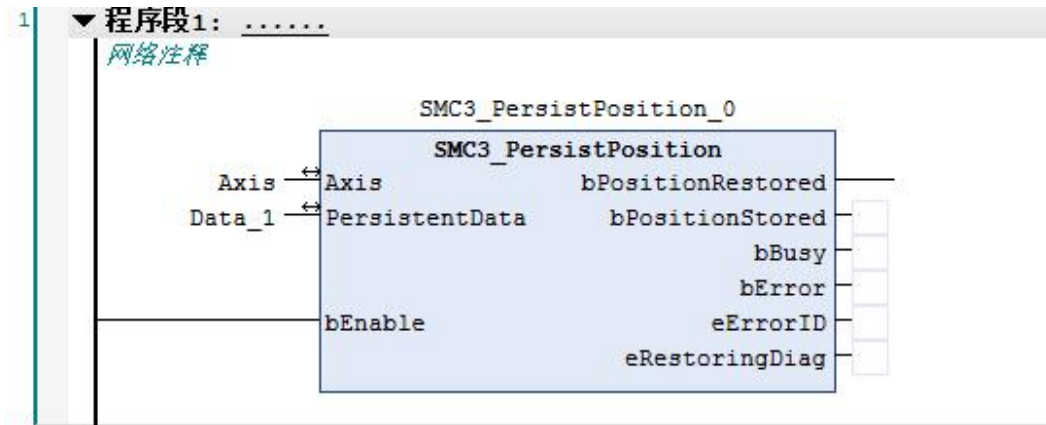
问题原因：因 plc 断电状态未纪录溢出标记位导致 factpostion 位置不准导致绝对值编码器溢出。

### 1. 添加 SMC3\_PersistPosition 功能块

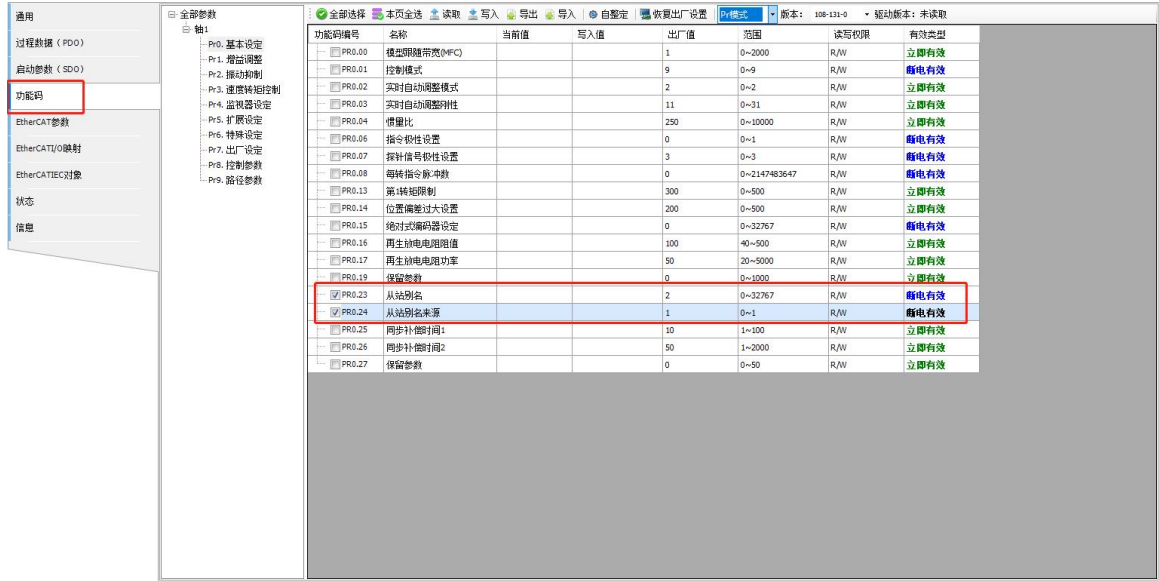
3) 设置驱动器功能码，PR0.24 设置为 1（0：主站自动分配从站地址 1：来源于参数 PA0.23），PR0.23 为 EtherCAT 模式下设置从站的站点号。设置完成后断电重启。（注意：每设置一次新的参数后都要断电重启）。

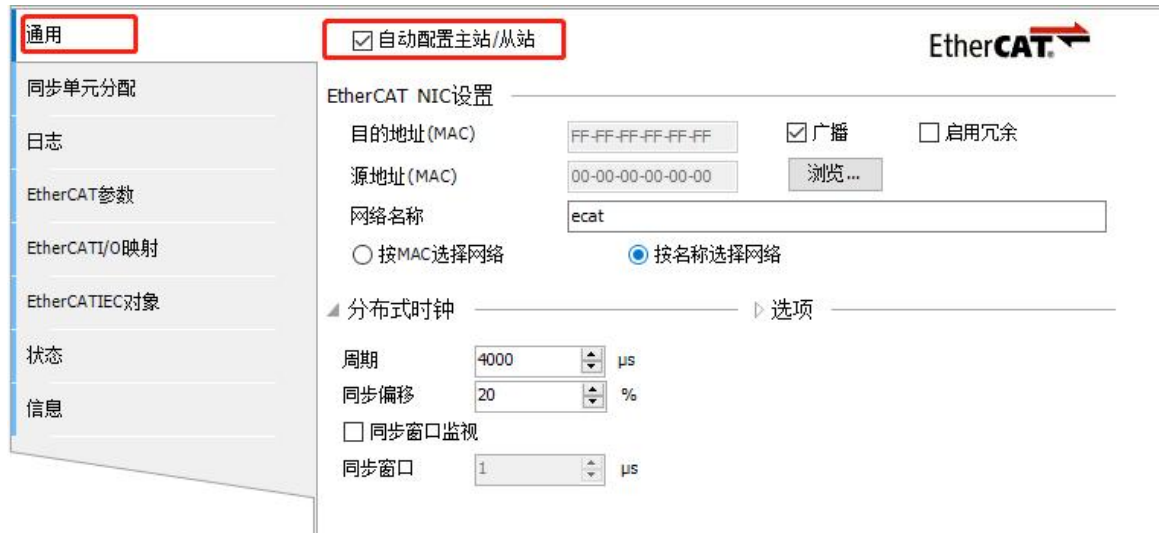
4) 配置 Ethercat 通讯，主站选择自动配置：

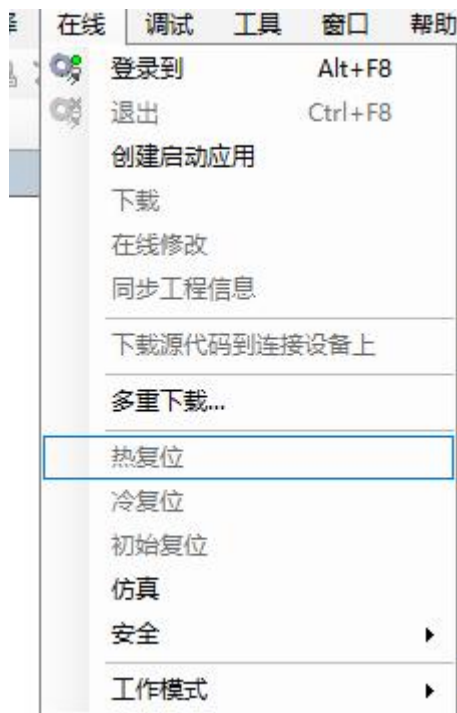
Leadsys 程序复位有如下三种方式，在在线菜单中进行选择，如下图

1.热复位：热复位后，除了保持型变量(PERSISTENT 和 RETAIN 变量)外，其它当前的应用的变量都被重新初始化。如果设置了初始值的变量，热复位后这些变量值还原为设定的初始值，否则变量都会被置为标准初始值 0。

2.冷复位：与“热复位”不同的是，冷复位命令不但将普通变量的值设置为当前活动应用程序的初始值，而且将保持型变量(PERSISTENT 和 RETAIN 变量)的值也设置为初始值 0。冷复位发生在程序下载到 PLC 之后，运行之前(冷启动)，同样，执行冷复位命令之前，为了安全考虑，系统也会弹出提示框。

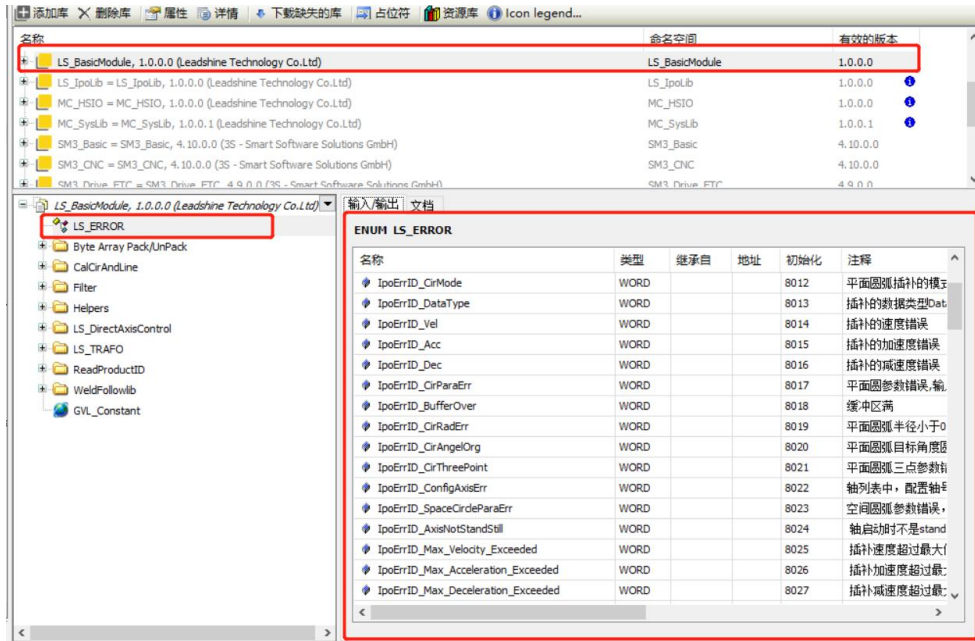
答：错误代码在 LS\_BasicModule 库的 LS\_ERROR 中

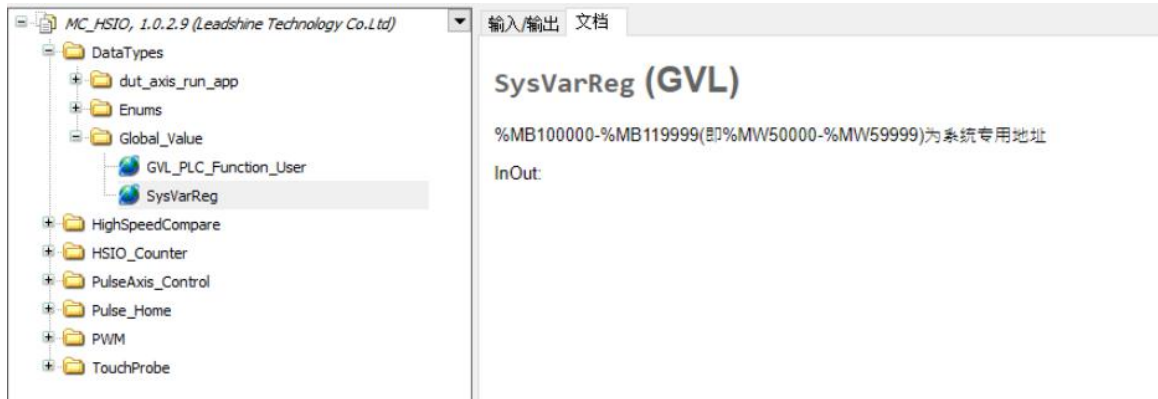
答：MC500 系列 PLC，%MW50000-%MW60000 是内部占用地址，用户不能使用。

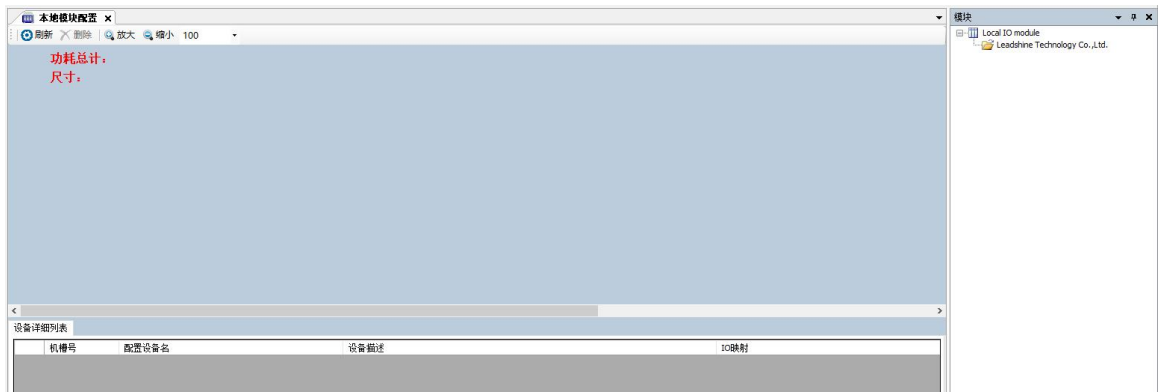
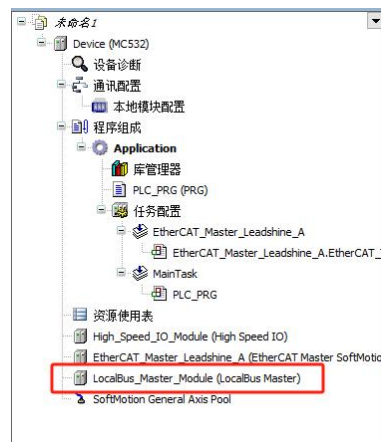
### 2.4.12 本地模块配置中不显示机架，添加不了模块

问题原因：LocalBus\_Master\_Module 模块被删除。

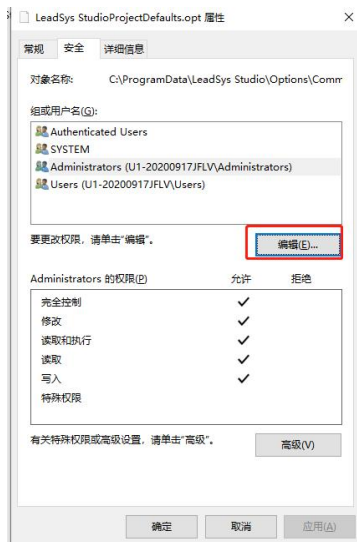
2.然后右击，点击属性，点击安全，找到你电脑的用户（以我电脑为例，我电脑的用户名为 Administrators（U1-20200917JFLV）），再点击编辑

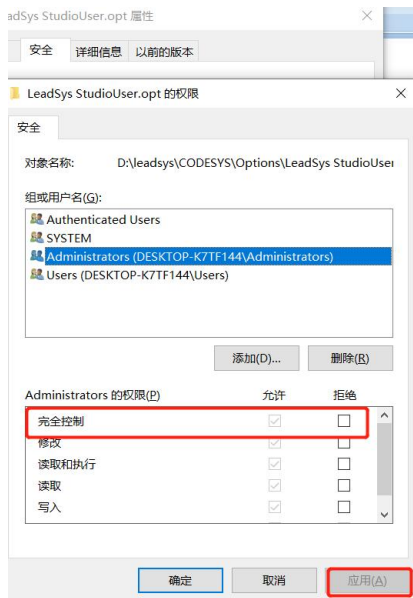
3.在编辑的界面中找到完全控制，勾选允许，点击应用，再点击确定即可。

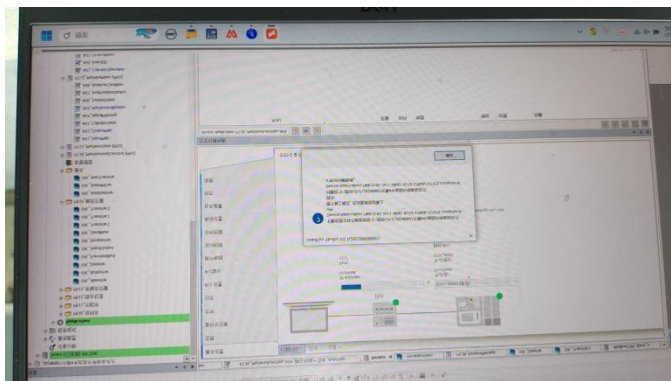
### 2.5.1.2 下载登录时访问被拒绝

问题现象： 客户登录程序时报错--对软件访问拒绝

问题原因： 未在管理员权限下安装

解决措施： 1.指导客户打开权限。

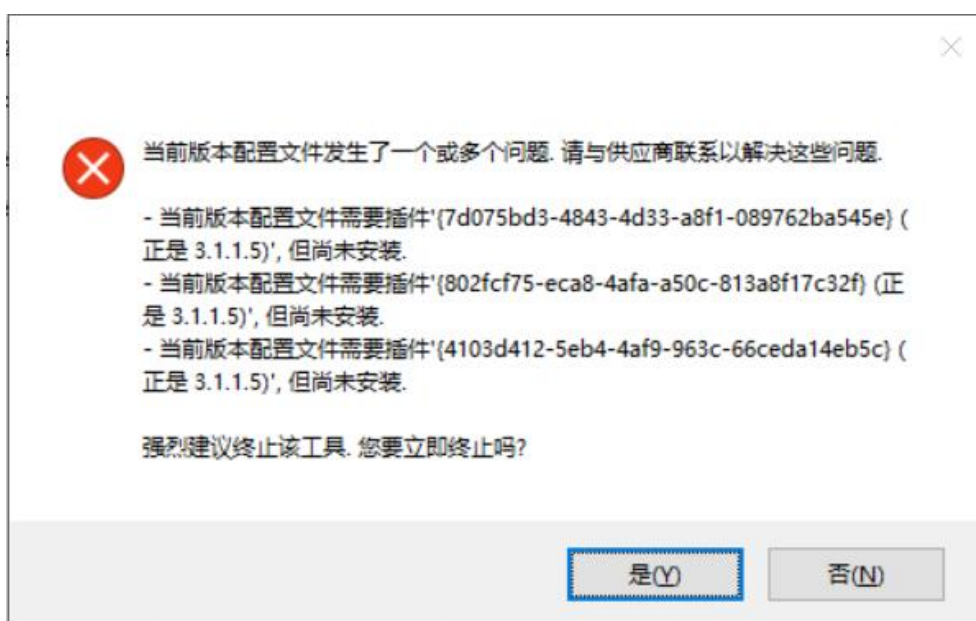
## 2.5.2 当前版本配置文件发生问题（如下图所示）

问题原因： 缺少插件

解决办法： 需要安装插件 wrcyyxkhj2022.01.23.exe，注意安装完后需要卸载之前报错的软件再重新安装（插件可找厂家产品部索要）

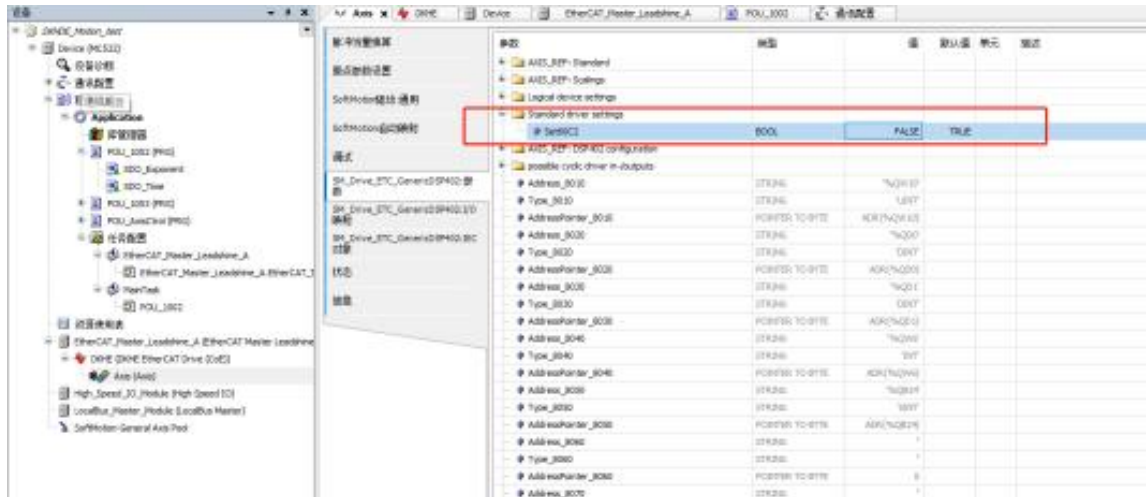
- 1.高创驱动器刷新版固件，CDHD2.38.6C1.0.28；
- 2.PLC 程序中增加上电轴使能前，写入俩参数并回读确保其正确性的程序；
- 3.如下图，打开 402 轴，将参数 Set60C2 设置为 false；并在 SDO 配置界面中配置 16#60C2-01、16#60C2-02 俩参数，总线初始化时，PLC 会将启动参数写入驱动器；如果参数 Set60C2 为 true，总线初始化时，PLC 在写启动参数后，402 轴这边还会额外再写一次参数（60、-4），覆盖之前的启动参数（6、-3）；

雷赛 PLC 与高创驱动器配合时，EtherCAT 总线周期需要与驱动器端总线插补时间保持一致；否则可能出现丢同步、轴位置跟随误差过大、驱动器启动响应慢等问题；驱动器老版本固件 16#60C2 值开放给 PLC 修改，上电启动后在设备日志中看到 SDO WRITE ERROR 60C2 时，判断出现 EtherCAT 总线周期与驱动器端插补时间不一致，出现问题

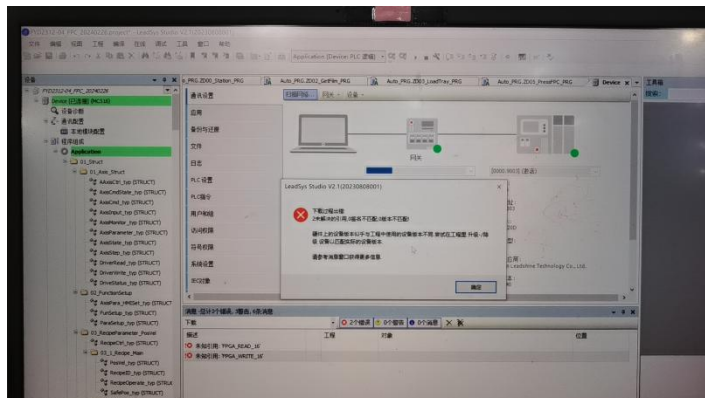
##### 3.2.1 登录时报错(下载过程出错)和未知引用：“FPGA\_READ\_16”、“FPGA\_WRITE\_16”

问题原因:客户是虚轴和 FPGA 绑定, 导致版本错误。我们最新的虚轴版本是 4.0.0.0, 而客户用了 3.5.15 版本的, 和软件最新的版本不匹配

解决办法: 将虚轴删除, 换成 3S 原版的虚轴设备, PLC 拨到 STOP 断电重启

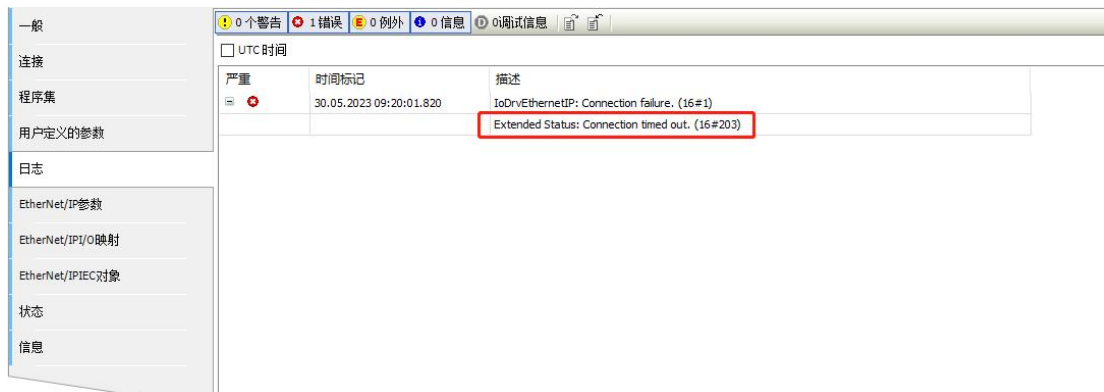
##### 3.3.1 查看 EthernetIP 错误日志

打开 EthernetIP 从站编辑界面, 选择“日志”选项卡, 可以看到具体错误

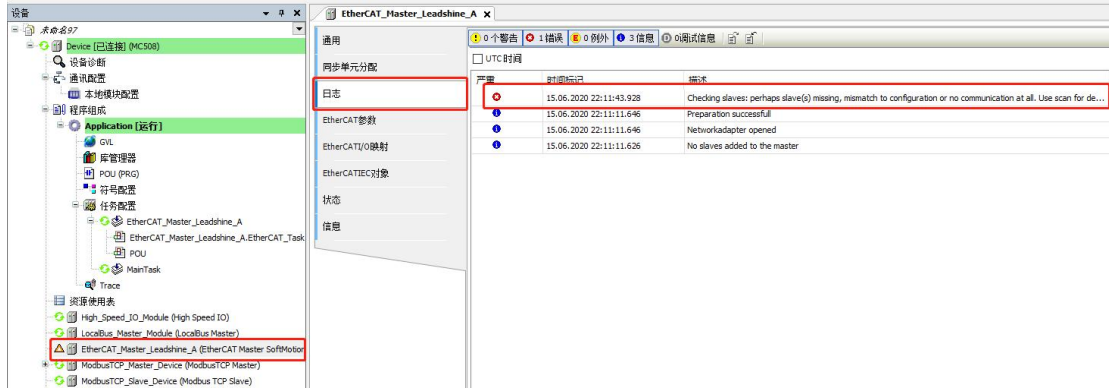
### 3.5.2 EtherCAT 错误日志

答：打开 Ethercat 主站编辑界面，选择“日志”选项卡，可以看到具体错误

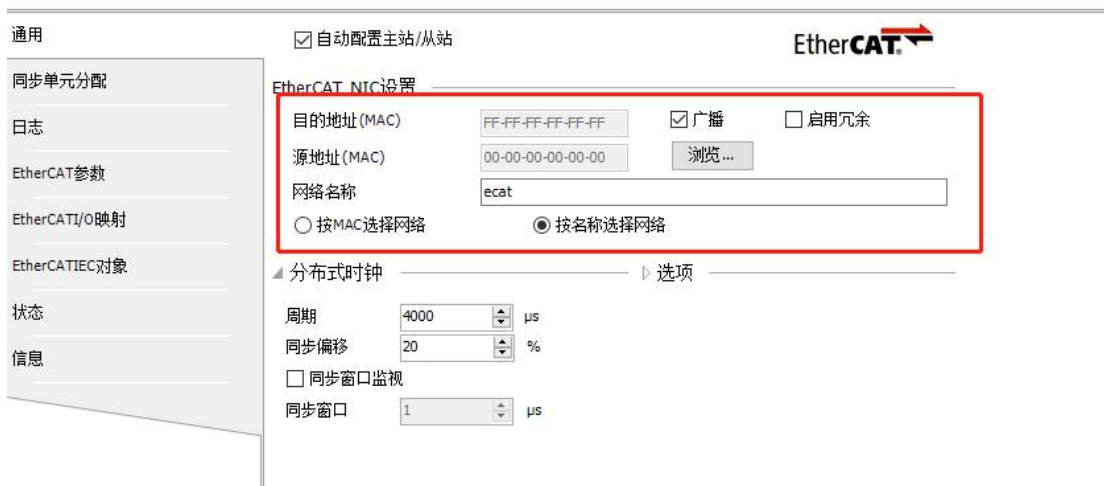
- 网线未连接或配置了错误的 EtherCAT 适配器。
- 检查电缆和链路指示灯。
- 检查软件中的 Ethercat 主站是不是配置了正确的网口，如果为空，则会存在问题。

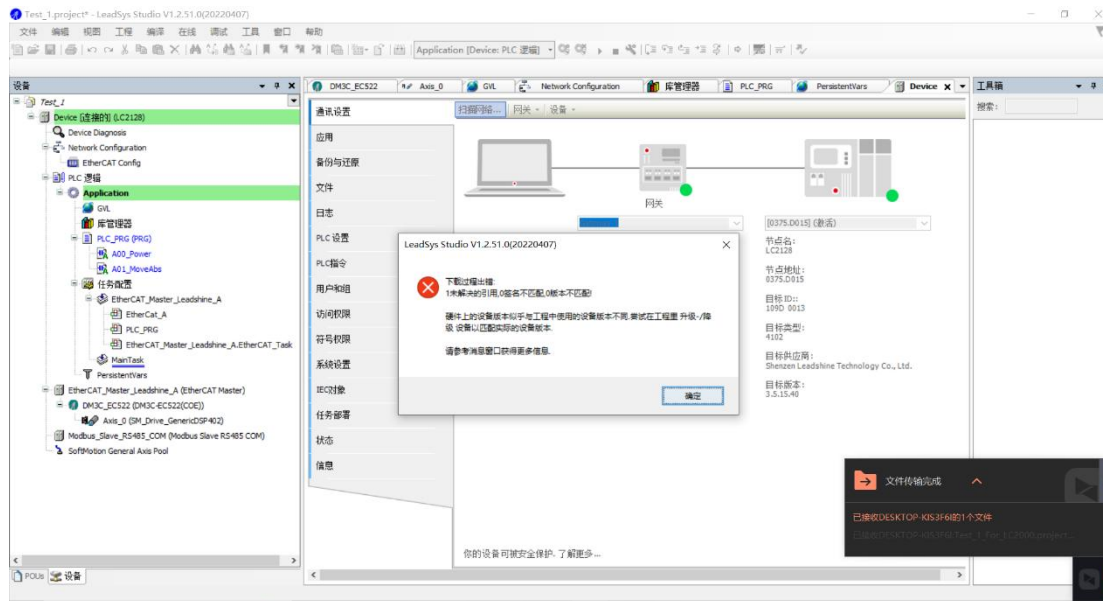
#### 4.2.1 新建工程下载报错

问题现象：新建的工程，下载时提示“下载过程出错”、“未解决的引用”

问题原因：默认 POU 有 2 个:EtherCAT\_A 和 EtherCAT\_Master\_Leadshine\_A

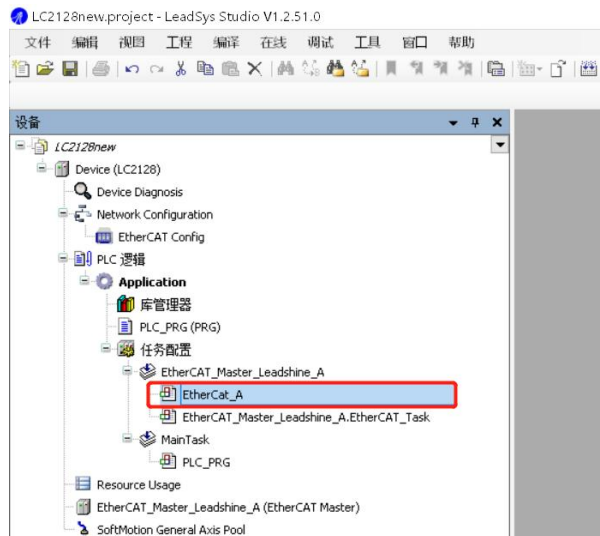
解决办法：删除如下图的任务 EtherCat\_A, 对于 LC2000 控制器 20220705 之前的版本和 LC5000 不带内置 UPS 的控制器，不能删除 EtherCat\_A。

注：LC5128P-JJ 和 LC5256P-JJ，也需要删除任务 EtherCat\_A。

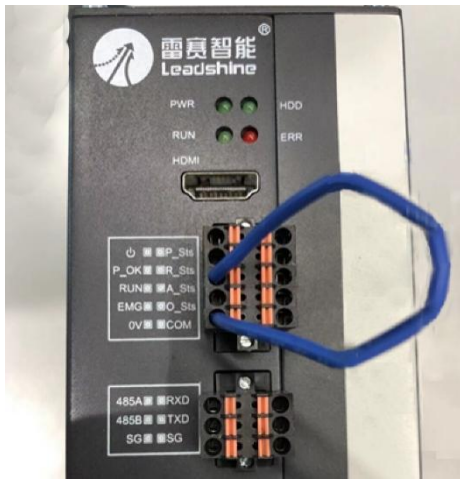
解决办法：方法一：用短导线短接 PLC 上的 0V 和 RUN 端子，如图所示；重新上电启动后，扫描到 PLC，下载一个正确的应用程序，再断开短接线。

因程序编写不当，下载该程序至 PLC，程序启动后，可能会出现 PLC 资源耗尽，LeadSys 软件对 PLC 无法控制的现象，扫描不到设备或 ping 不通，无法连接或下载 PLC。

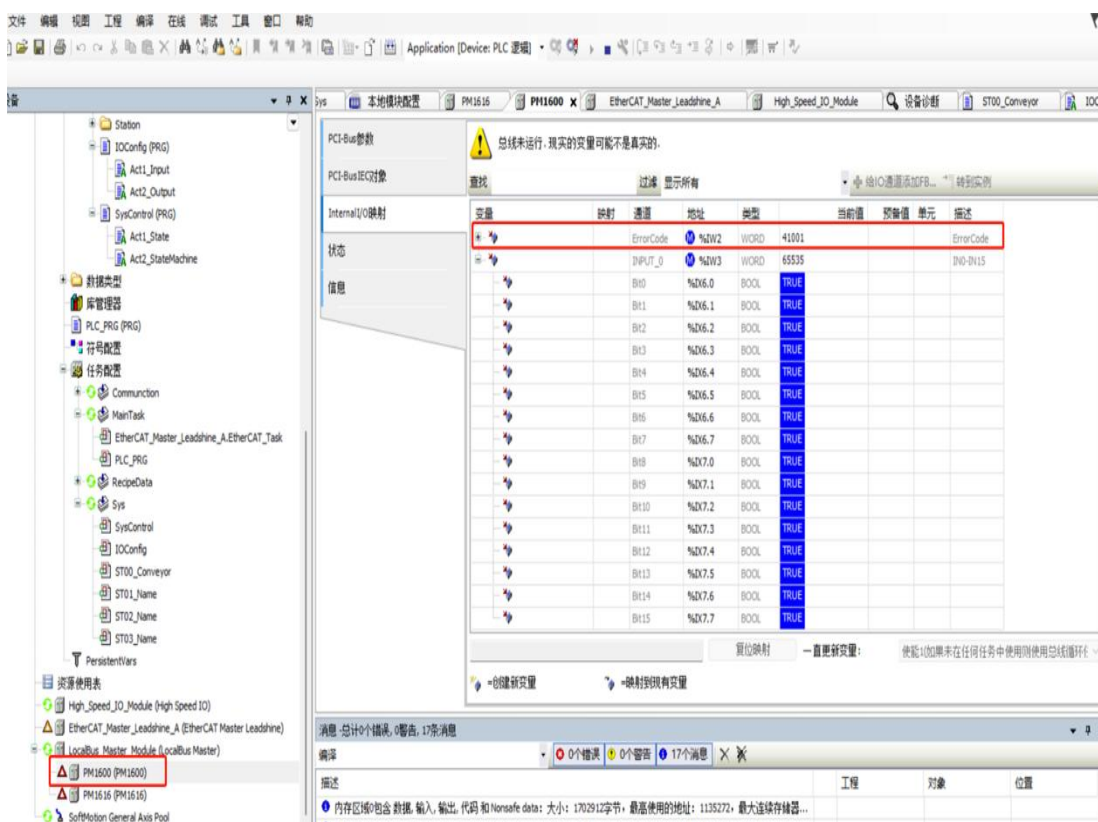
#### 5.1.3 MC500 连接模块时其错误码分别表示什么错误？

答：41001 模块类型不匹配

41002 配置的模块数量与实际连接数量不匹配

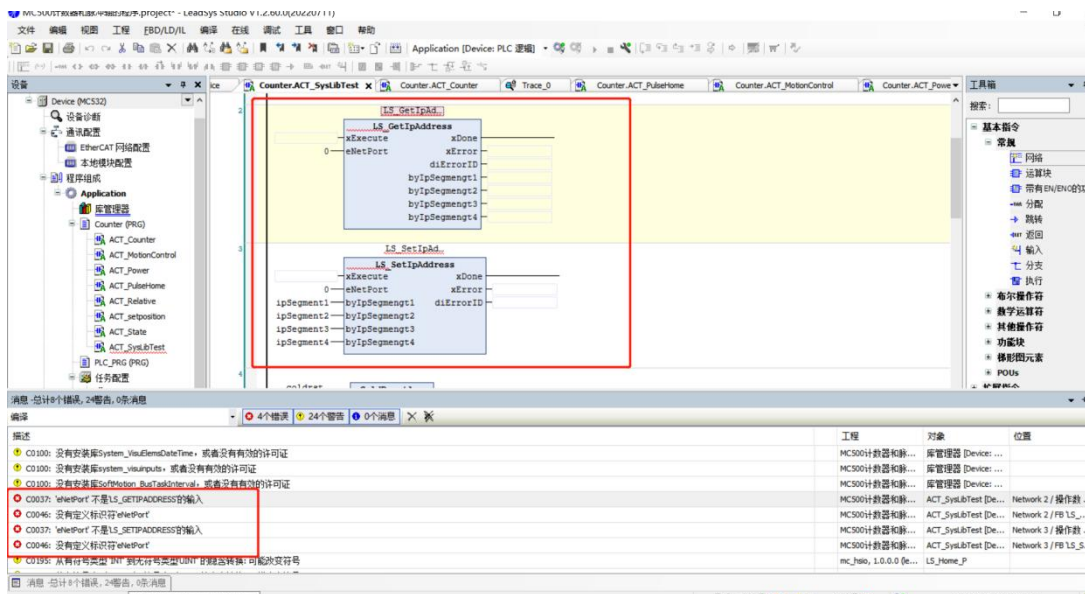
### 5.2.1 编译报警 XXX 参数不是功能块的输入

问题现象：编译报警 XXX 参数不是功能块的输入

问题原因：功能块参数未更新

解决办法：右击功能块更新参数

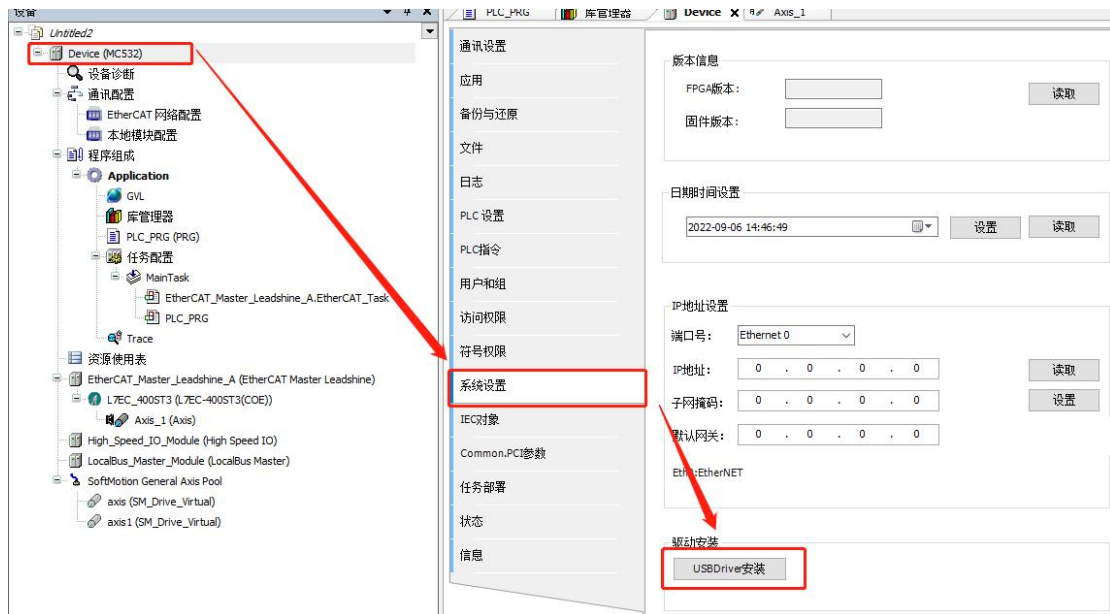
（2）驱动安装，打开 Leadsys 软件，在“Device”中选择“系统设置”，找到驱动安装点击 USBDrive 安装，如下图所示

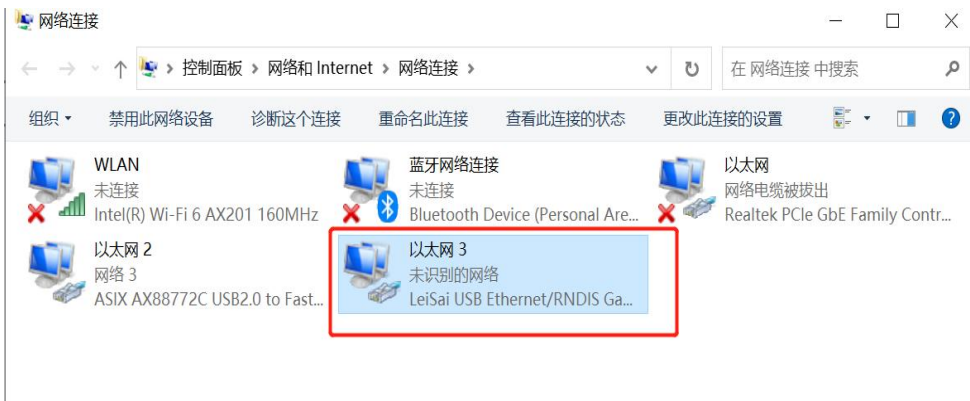
(3) 驱动安装完后，USB 接口相当于一个网口如下图所示，PLC Type-C IP 地址固定为“192.168.88.88”。

(4) 设置电脑相应的网络适配器 IP 到 192.168.88 网段(不要是 192.168.88.88)

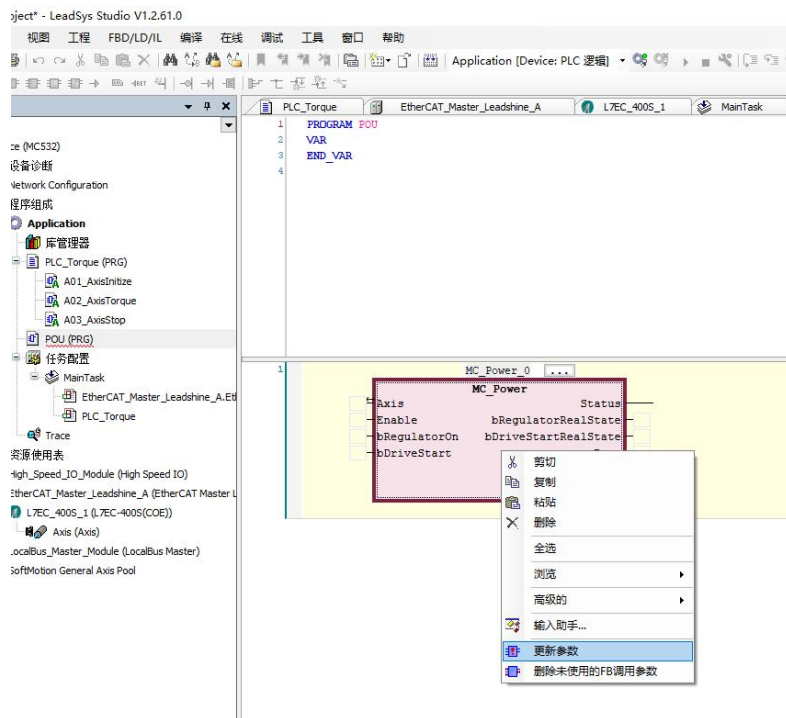
### 5.2.3 当从 PMC600 替换到 MC500，功能块参数不一样

解决办法：右击功能块，点击更新参数（如下图所示，目前不适用于 ST 结构文本的方式）

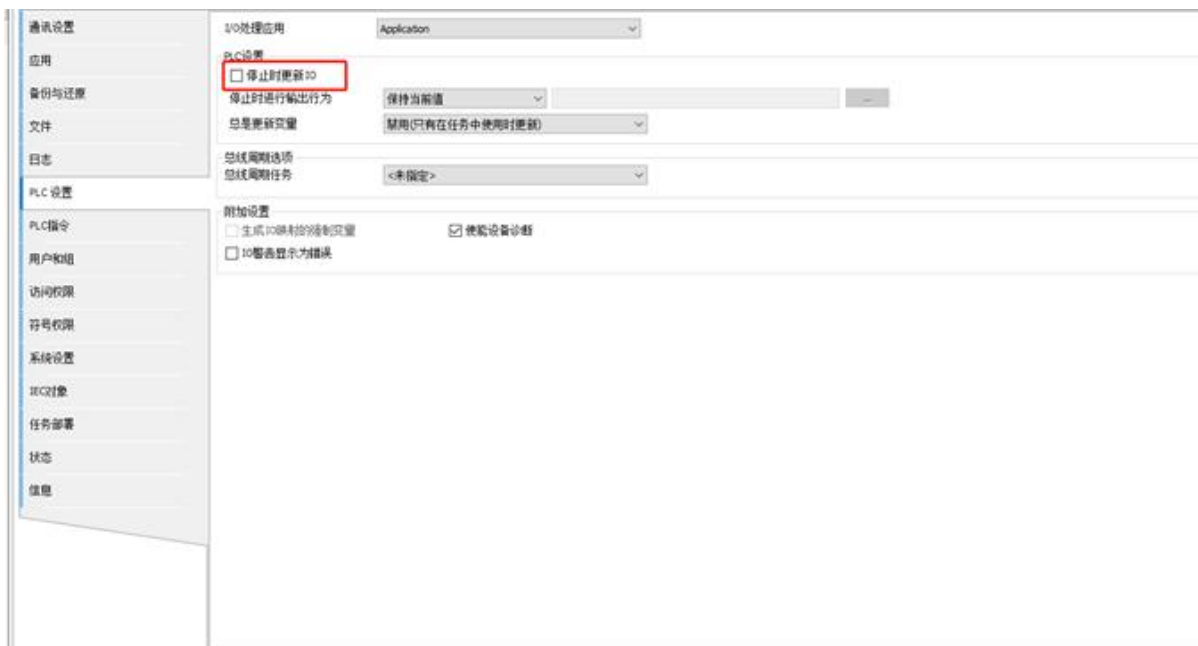
问题原因：device 界面—PLC 设置—勾选了停止时更新 IO

解决办法：在 device 界面—PLC 设置—取消勾选停止时更新 IO

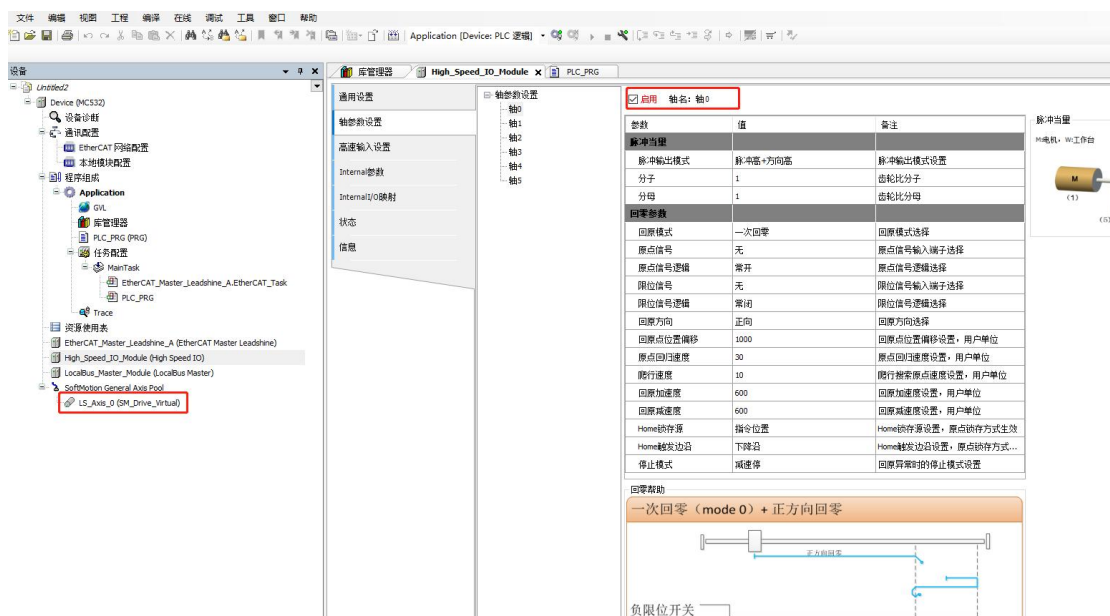
### 5.6.1 MC500 如何捆绑脉冲轴

答：首先在“High Speed IO”中选择“轴参数界面”勾选轴 0（默认名称为 LS\_Axis\_0）如下图所示。

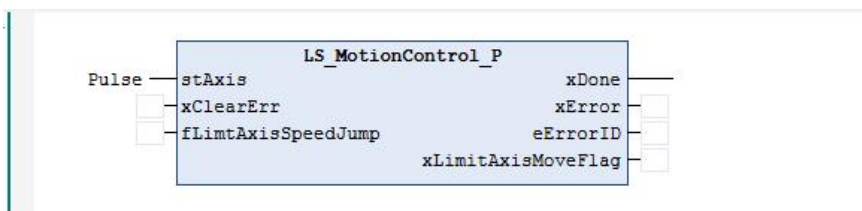
最后只需要在程序使用功能块“LS\_MotionControl\_P”将轴 0 绑定到功能块，即可完成绑定脉冲轴。

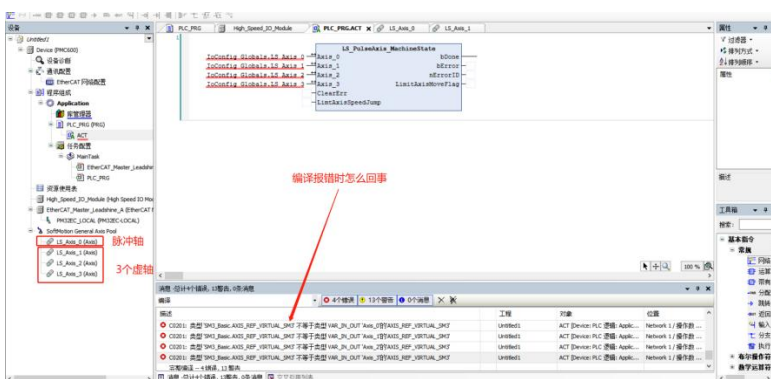
### 5.6.2 PMC600 使用脉冲轴控制时，编译错误

问题现象：

问题原因：SoftMotion 版本错误

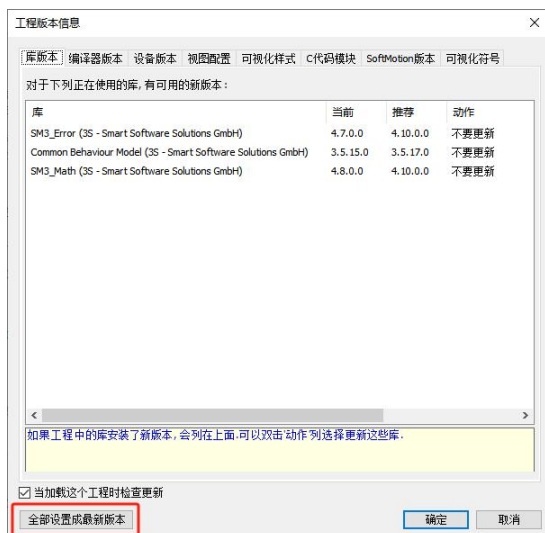
解决办法：点击工程 - 工程版本设置 - 全部设置成最新版本 - 确定。

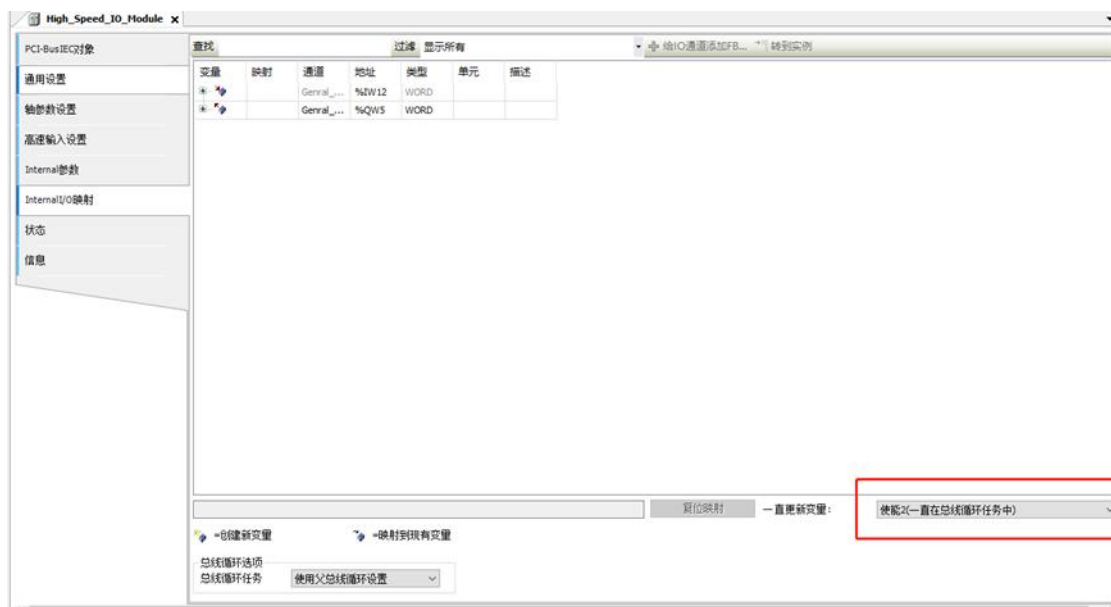
解决办法：在 High Speed IO 的 InternalI/O 映射界面，将一直更新变量设置为使能 2

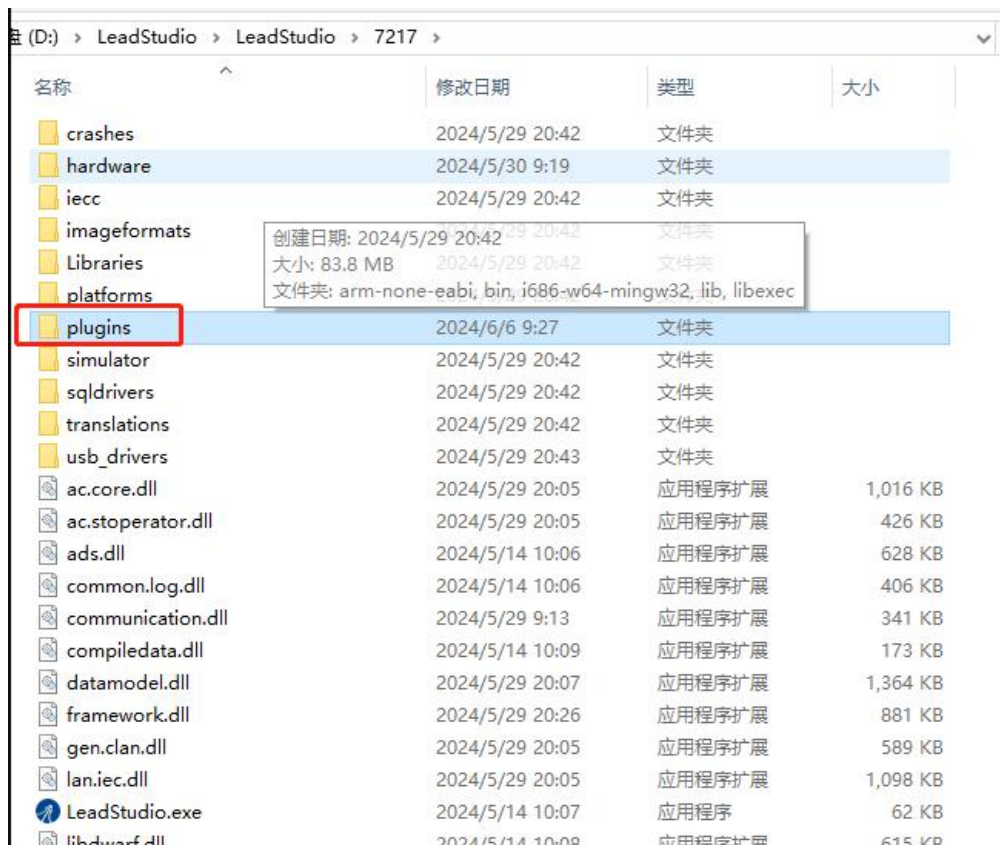
系统版本为 win11 家庭中文版 23H2，系统版本不匹配，将 plccompiler.dll 文件更新到 plugins 目录中
